テスト結果詳細

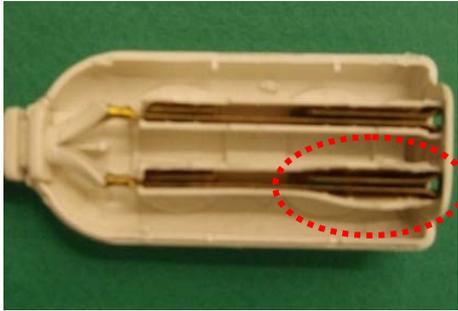
写真 : 開閉試験

開閉試験後の内部

電流を流して、差込口にプラグの抜き差しを繰り返した結果、絶縁物が変形した。保持力の低下や、絶縁性能が劣化し、漏電による過熱事故につながる恐れがある。

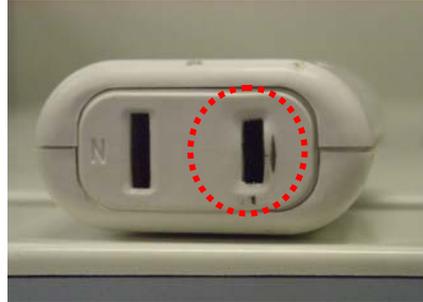
開閉試験後の差込口

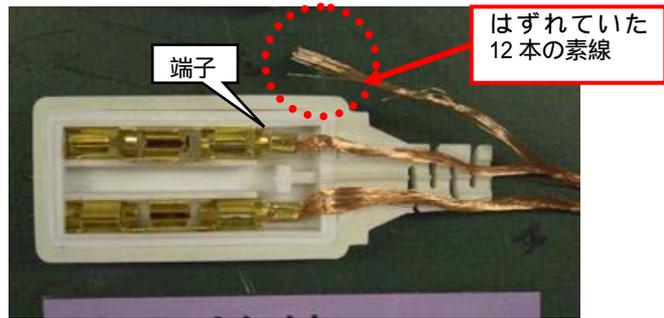
写真 : 端子とコードの接続部の構造検査

コードの接続部分で、50本ある素線のうち、12本が端子からはずれていた。接触抵抗の増加による過熱や、はずれた素線が異極の導体に接触して短絡事故の要因となる。

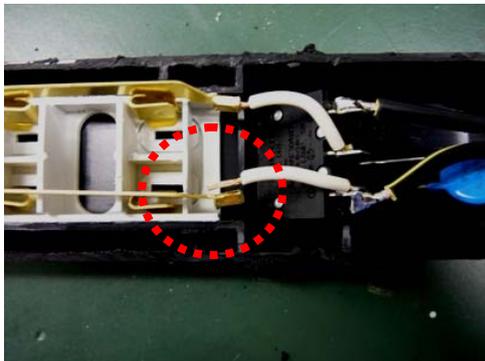
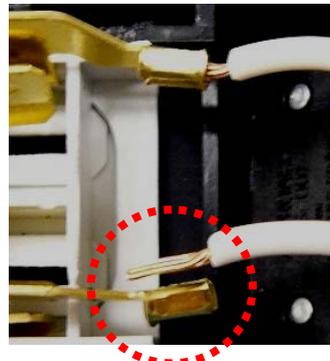
写真 : コード接続部の強度試験

コードの接続部分に引張荷重を加えたと同時にコードが抜けた。接続部のゆるみは、接触抵抗の増加から過熱事故につながる恐れがある。
