商品テスト

ヘアドライヤー電源コードに関する危険

平成23年5月

東京都生活文化局消費生活部生活安全課

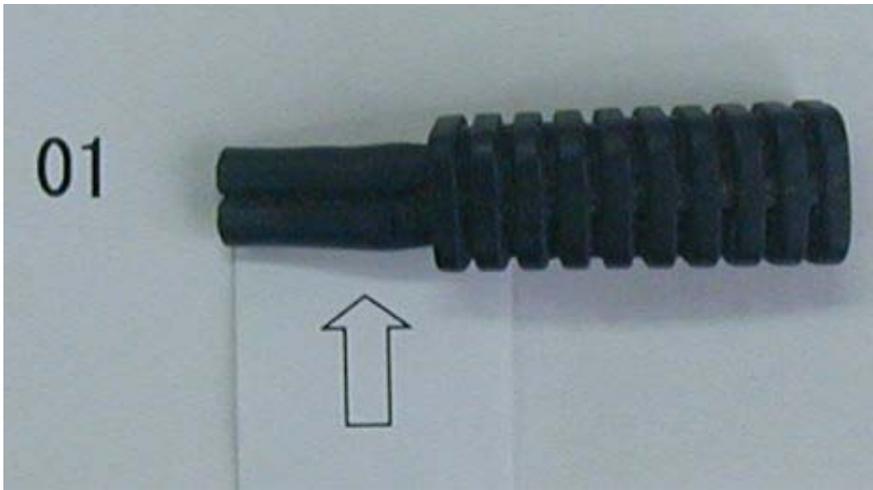
図 6-1 サンプル No.01 と解析位置(矢印)

プロテクターの付け根部分の近いところでコードが不自然に折れ曲がっているが、導体は露出していない。

また、被覆が膨らんでいる部分は、切断している導体が接触するたびに高温となり熱変形したためと推定される。

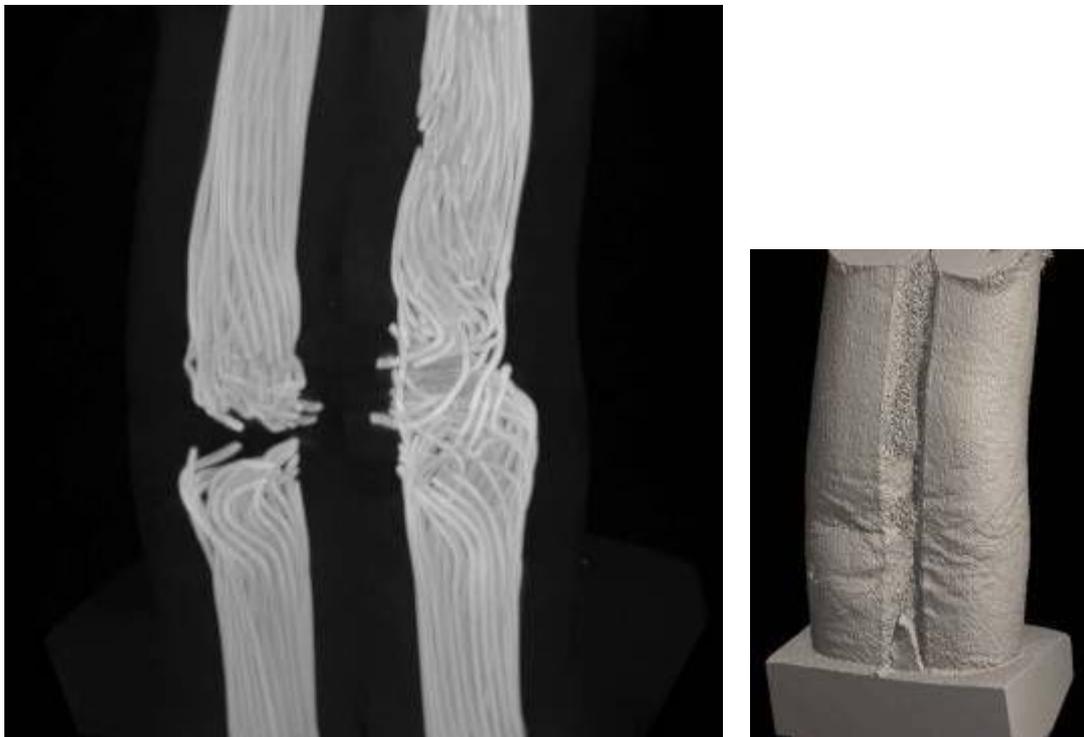
図 6-2 No. 01 の 3次元 X線 CT 画像(左)と被覆部の 3次元 X線 CT 画像(右)

導体 2本のうち、1本は完全切断されている。もう1本は素線一部がねじ切れている。

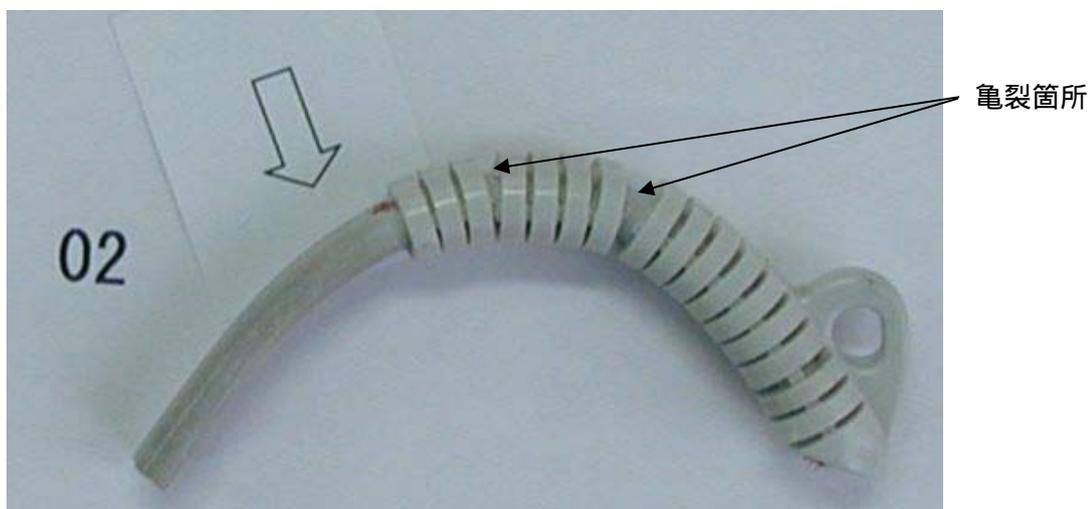
図 6-4 サンプル No. 02 と解析部分(矢印)

**プロテクターの付け根部分に亀裂等は確認できない。
また、プロテクター部分の被覆が2箇所切れている。**

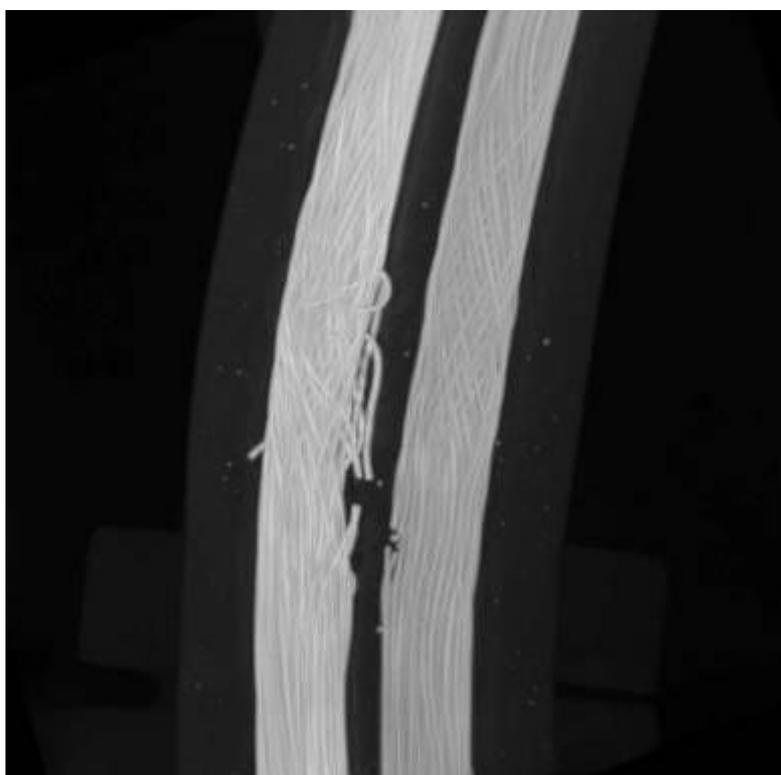
図 6-5 No. 02 の 3 次元 X 線 CT 画像

素線の一部が切れている。

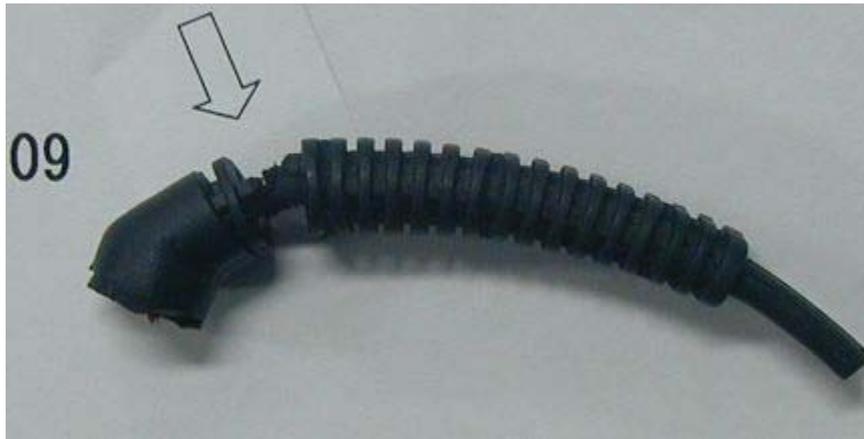
図 6-7 サンプル No.09 と解析部分(矢印)

プロテクターの付け根部分近いところで片側の被覆と導体が切れているが、もう片方の被覆は切れていない。

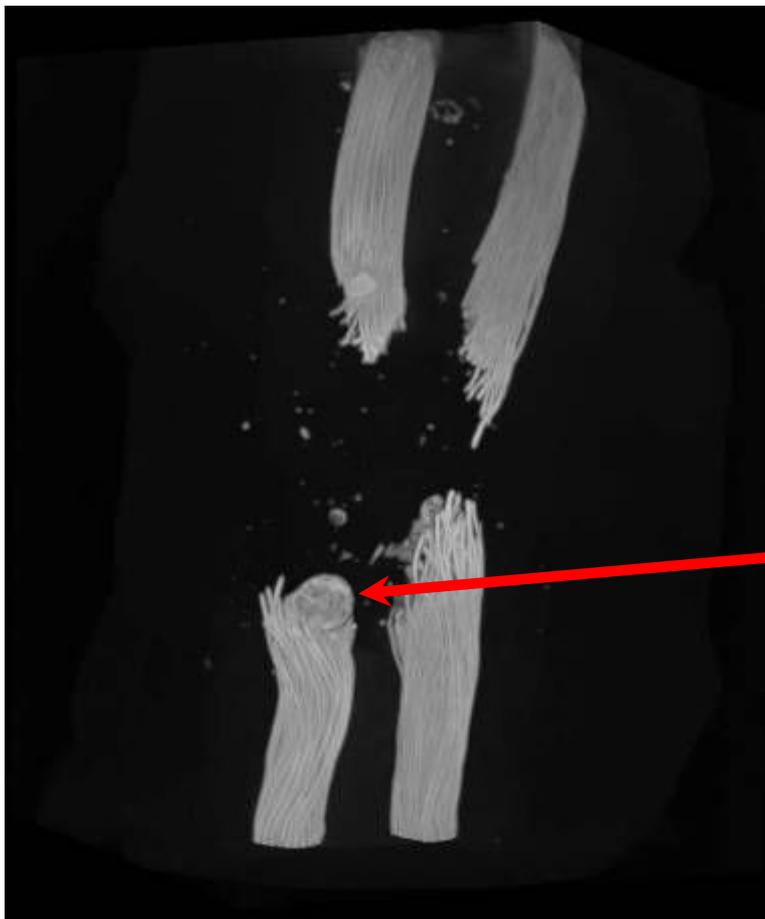
図 6-8 No. 09 の 3 次元 X 線 CT 画像

溶けて固まった状態になっている。

- 1 導線は両方とも完全に切れており、導体の一部が被覆の中に点状に見える。
- 2 短絡(ショート)で高温(700 から 800)となり、導体が溶けたと推定される。

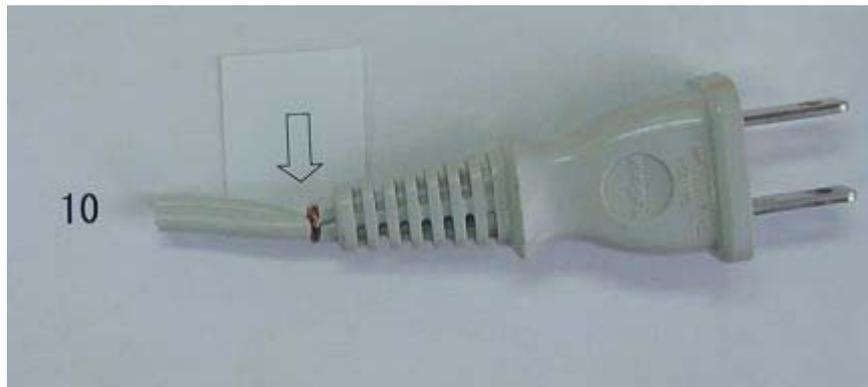
図 6-10 サンプル No.10 と解析部分(矢印)

差し込みプラグ付け根部分近い部分で被覆が切れている。導体が両側とも露出しており、ショート危険性がある。

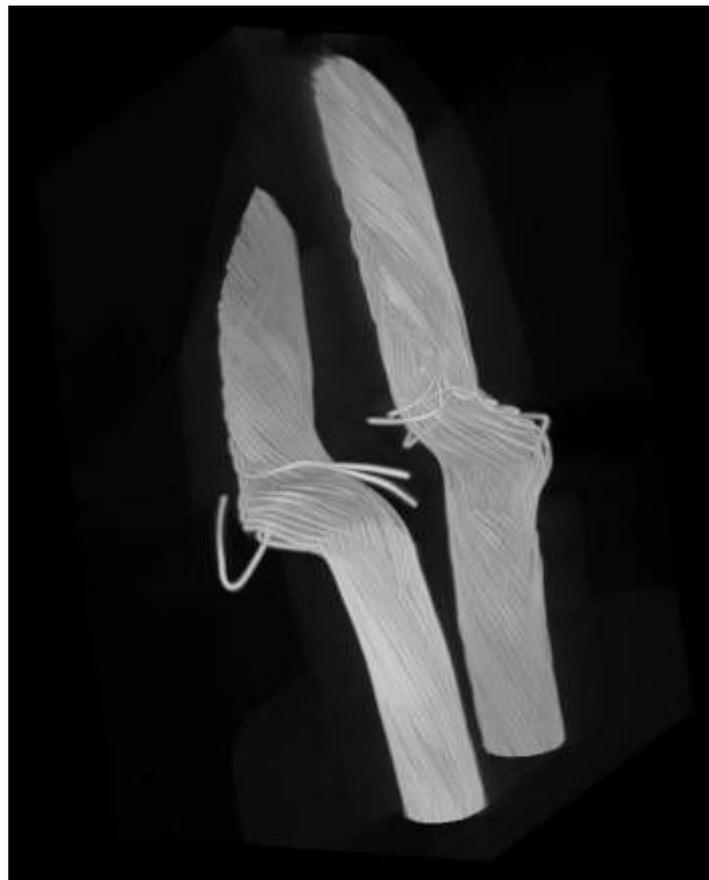
図 6-11 No. 10 の 3 次元 X 線 CT 画像

ねじれにより素線の一部が切断されている。

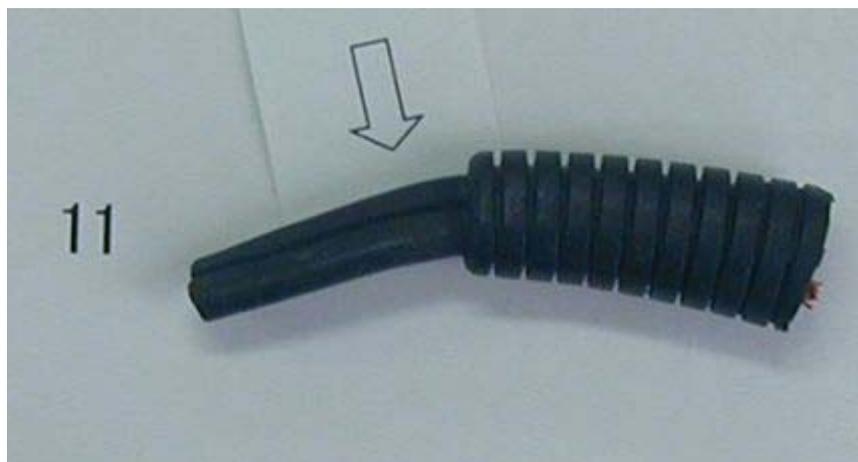
図 6-13 サンプル No.11 と解析部分(矢印)

プロテクター、被覆ともに外観検査では異常が見られない。

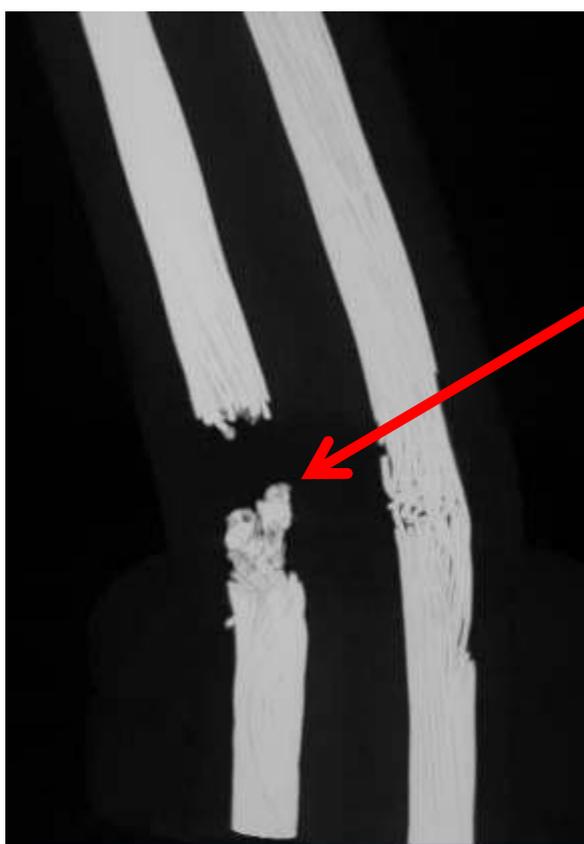
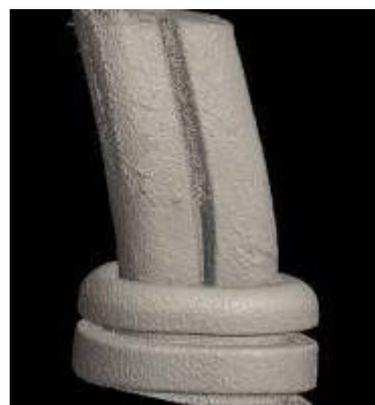
図 6-14 No. 11 の 3 次元 X 線 CT 画像(左)

溶けて固まった状態になっている。

3 次元 X 線 CT 画像では、導体の片側は、完全に切断、もう片側も一部が切断されている。

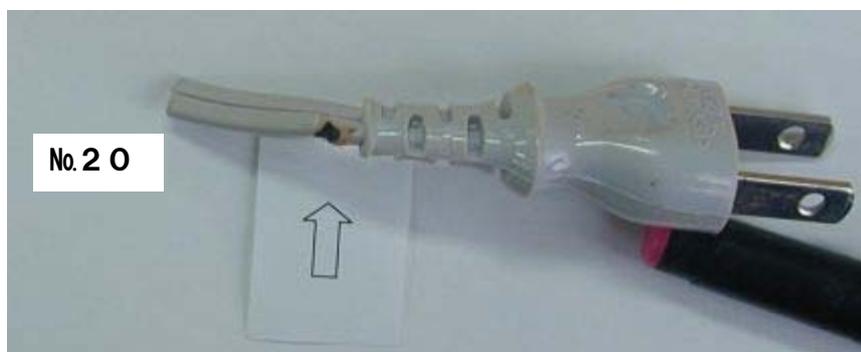
図 6-16 サンプル No.20 解析部分(矢印)

被覆部分が焦げており、導体も切れている。

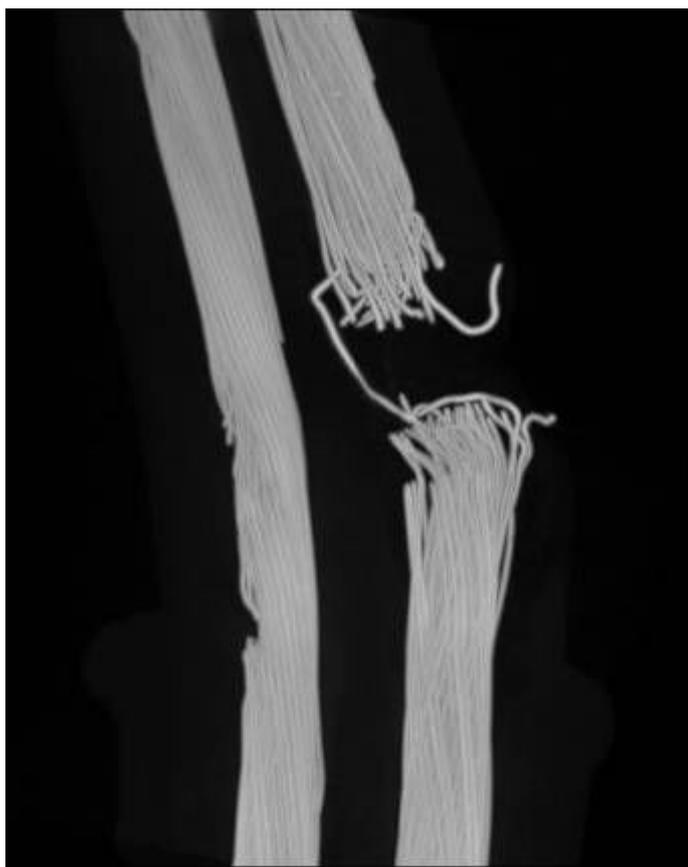
図 6-17 No.20 の 3 次元 X 線 CT 画像

導体の片側は、ほぼ完全に切断されている。

また、導体の切断面が比較的きれいなのは、この部分が何かに挟まれ、被覆が切れたと推定される。

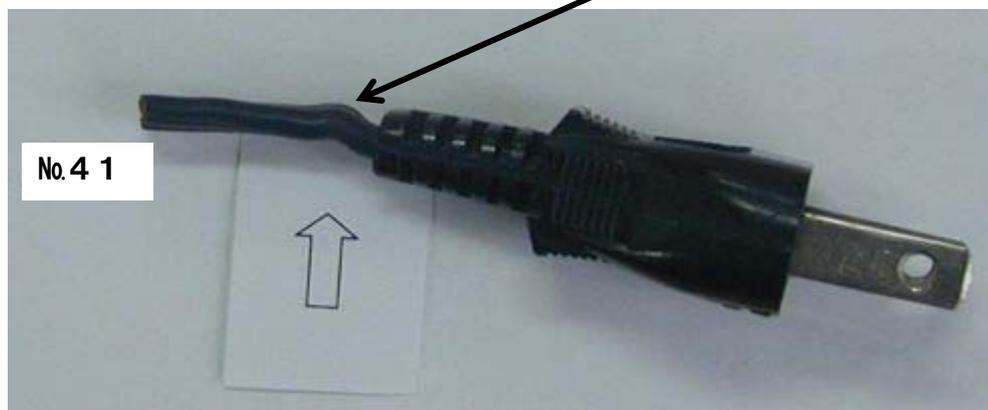
図 6-19 サンプル No. 41 と解析部分(矢印)

プラグ付け根部分の
折れ曲がり

プラグの付け根部分に折れ曲がりはあるが、被覆に傷は見られない。

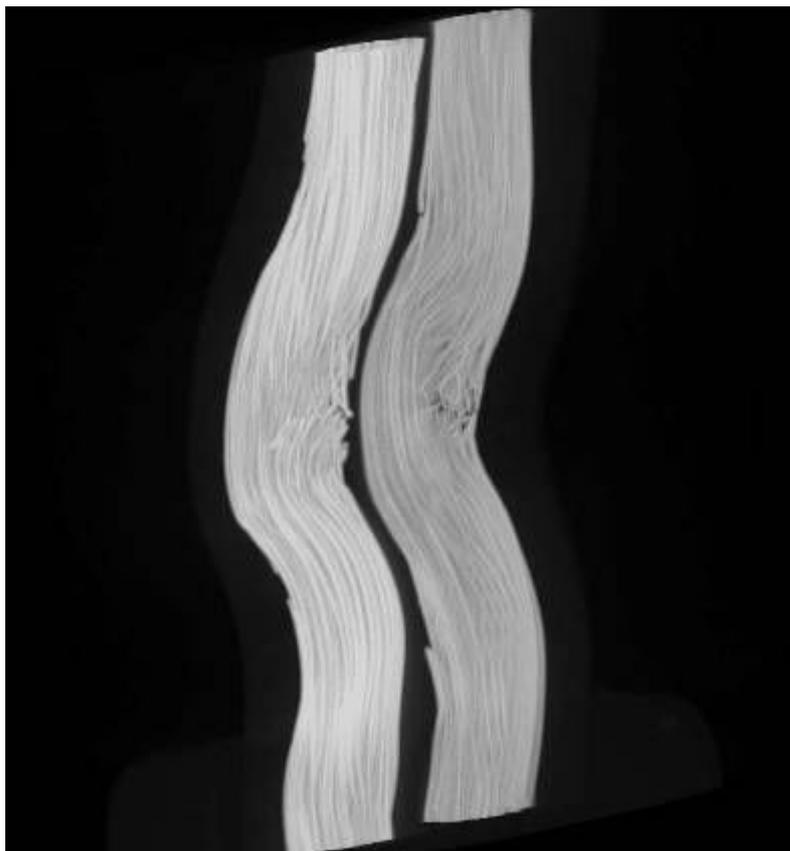
図 6-20 No. 41 の 3 次元 X 線 CT 画像

折れ曲がり谷側で素線の一部が切れている。

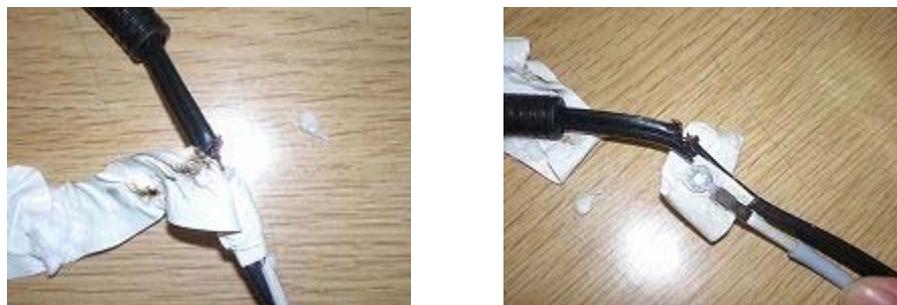
図7-4 No.13実験後の状況

96%切断条件のNo.13については、コード温度の上昇が大きく、コード温度が100℃を超えた付近で火花とともに素線が熔断し断線した。実験後に被覆部をはがしてみると焦げた跡があり、元の被覆部も溶けた跡が見られた。

さらに、切断部位の被覆をはがして確認したところ、周囲に巻いたビニールテープに焦げた跡が見られた。この被覆をはがして行くと、素線周辺の元のコードに溶けた跡が見られ、切断部位では測定した温度(最高温度103℃)以上に温度が上昇していたと推定される。
