# 「スマートフォン用ガラスフィルムの安全性」

令和2年3月

東京都生活文化局

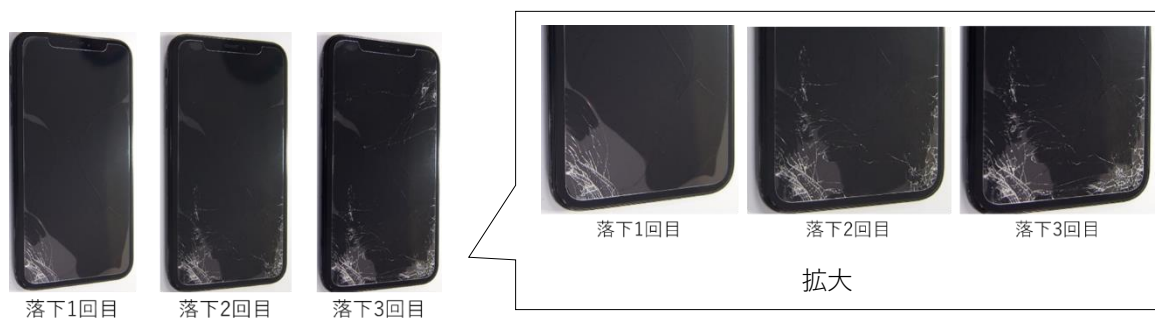
図 IV-1 落下試験での検体の破損状況（G-01、コンクリート床）

ガラスフィルム検体の破損は、検体の角や端部から発生する場合が多かった。また、一度ひび割れが発生すると、それ以降の落下でひび割れが増加する傾向がみられた。

1 回目の落下で左下の角にひび割れが発生し、2 回目の落下で左下のひび割れの範囲が広がり、また、右下の角にもひび割れが発生した。3 回目の落下では、左下及び右下の角のひび割れが広がる様子がみられた。

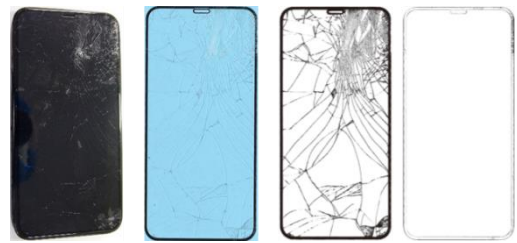
図 IV-2 落下試験後の検体画像の二値化  
による破損状況の確認

落下試験後にスマートフォン模型から剥がした検体の画像を二値化処理し、ガラスフィルム全体の面積(外枠より内側のドット数)を分母、ひび割れ等の破損の面積(黒色のドット数)を分子として、破損面積の割合を算出した(図 IV-2)。検体の破損面積の割合の平均値は 13.19%であった(表 IV-2)。

破損面積の割合の上位と下位の検体を表 IV-4 にまとめた。「特殊ガラス」の検体(G-14、G-15、G-17、G-20)は、破損面積が 6.45~10.75%と少ない傾向が見られた。一方、全面保護タイプ(スマートフォンの湾曲した曲面にも貼れるタイプ)は 6 検体あるが、このうち 4 検体(G-06、G-04、G-11、G-14)が下位にあり、破損面積の割合は大きかった。

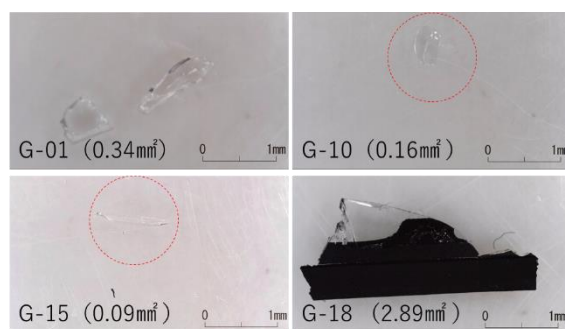
図 IV-3 落下試験で飛散した破片

ひび割れが発生しても、全ての検体で目立った破片の飛散は見られなかったが、微細な粉状の破片が確認できた。回収した破片の中で、最も大きいと思われる破片について、マイクロスコプで写真撮影を行い（図 IV-3）、その大きさを測定した。

飛散した破片の大きさは  $0.04 \sim 2.89 \text{ mm}^2$ 、平均  $0.36 \text{ mm}^2$  であった（表 IV-2）。

破片の小さかった検体の上位 2 検体は「特殊ガラス」の検体（G-14、G-15）であった。また、上位検体にはいずれも「飛散防止加工」の検体であった。一方、最も破片が大きかった G-18 は、「飛散防止加工」の表示がなく、全面保護タイプでガラスの黒縁部分が比較的大きく欠けやすい傾向であった。全面保護タイプでもソフトフレームが外枠を覆っている G-10 及び G-14 は、端部から欠けることがなく、表面のひび割れから粉状に剥がれるだけであり、その粒子は  $0.04 \sim 0.16 \text{ mm}^2$  と小さい傾向であった。

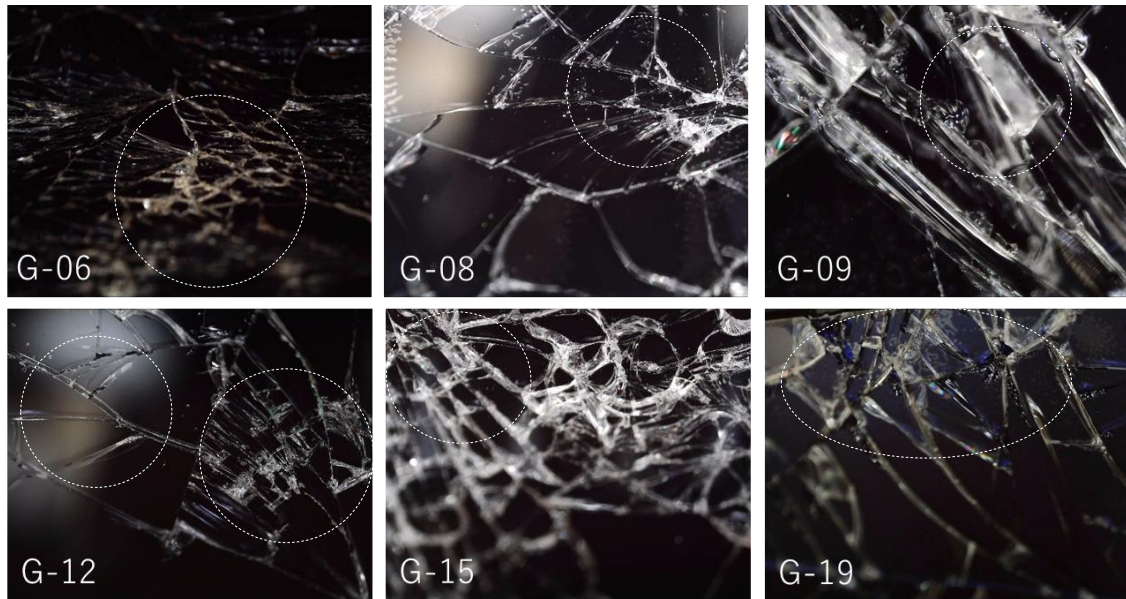
図 IV-4 落下試験後の検体表面の状況

落下試験後にスマートフォン模型から剥がす前の検体表面の状況を観察すると、ガラスフィルム検体では、細かく割れている箇所はザラザラし、浮いて剥がれそうになっている破片が確認できた。また、大きくひび割れた箇所は顕著に浮き上がっている様子は確認できなかったが、剥がれたり浮いたりした際に切傷につながるおそれがある尖った部分が確認できた（図 IV-4）。

G-06、G-08、G-12、G-15、G-19 は、マイクロスコープ 80 倍で斜めに撮影した。G-09 は、マイクロスコープ 150 倍で水平に撮影した。G-09：少し浮いて剥がれそうになった破片。G-06、G-08、G-12、G-15、G-19：細かくザラザラし剥がれそうな部分や尖った部分。

落下試験でひび割れても破片はフィルムに付着した状態を維持し飛散しなかったが、検体表面を観察すると割れている箇所は鋭利になっているところもあり、ポケットやカバンからの出し入れなどをした際に、引っ掛かって剥がれ落ち、破断面でけがをする恐れがあると考えられる。

- ・割れたガラスフィルムを剥がすときや、剥がしたガラスフィルムでけがをしないように取扱いに気をつけましょう。

割れたガラスフィルムを剥がすときは、フィルムの割れていない部分とスマートフォンの間に画面を傷つけないように薄い磁気カードなどを入れて、フィルムが強く曲がりすぎないようにゆっくりと剥がしましょう。

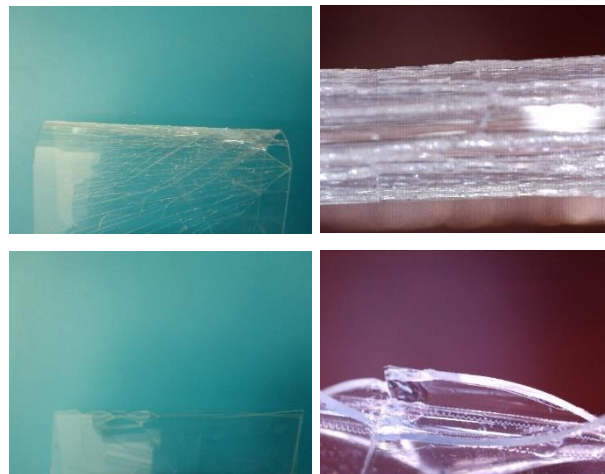
図 IV-5 破断部 1 及び破断部 2 (G-01)

最初にガラスフィルムを折り曲げたときは、ガラスフィルムの反発力が強く、折れる際に、大きな音を発し、ひび割れが破断箇所を中心にガラスフィルム全面に発生した。その結果、破断面 1 付近には、細かなガラス片が無数に生成した。

次にその下部 1/3 を折り曲げたときは、それほど反発なく折り曲げることができ、破断面 2 付近は、大きなガラス片が生成した。G-01 の画像を図 IV-5 に、各検体の画像を付録 3 に示す。

破断部 1 のシャープエッジテスターによる安全性評価の結果は、ガラスフィルム 20 検体中、「深層の黒い膜が見えるまで切れた」は 17 検体、「表層の白いテープのみ切れた（上層は切れたが下層は切れなかった）」は 3 検体であった（表 IV-6）。中には、0.5mm 程度の細かなガラス片が刺さっている状況も確認された（図 IV-6）。

破断部 2 では、すべてのガラスフィルム検体で「深層の黒い膜が見えるまで切れた」（表 IV-6）。大きなガラス片の角が突き出るようになっており、引っかかるようにして切り裂く場合と鋭利な刃物のように切れる場合があった。

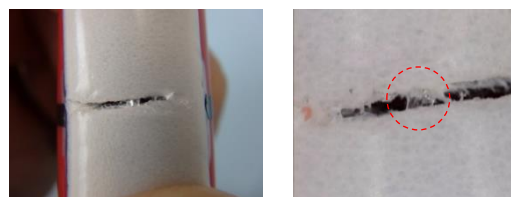
図 IV-6 破断部 1 によりシャープエッジテスターヘッド部に刺さったガラス片（G-07）  
左：ヘッド部、右：ヘッド部拡大（マイクロスコープ 80 倍）

破断部では、今回テストしたすべての検体でけがをする危険性があることが確認できた。また、破断面の細かいガラス片が剥がれシャープエッジテスターに刺さる現象が確認されたことから、実際の使用時にも指を切ったり、刺さったりするおそれがある。

また、スマートフォン用ガラスフィルムに使用されている化学強化ガラスは、割れると普通のガラスと同じように破断面は鋭利になり、触るとけがをするおそれがあります。取扱いに気をつけ、廃棄しましょう。
