事故防止テスト・シリーズ

登山靴・トレッキングブーツ

東京都消費生活総合センター

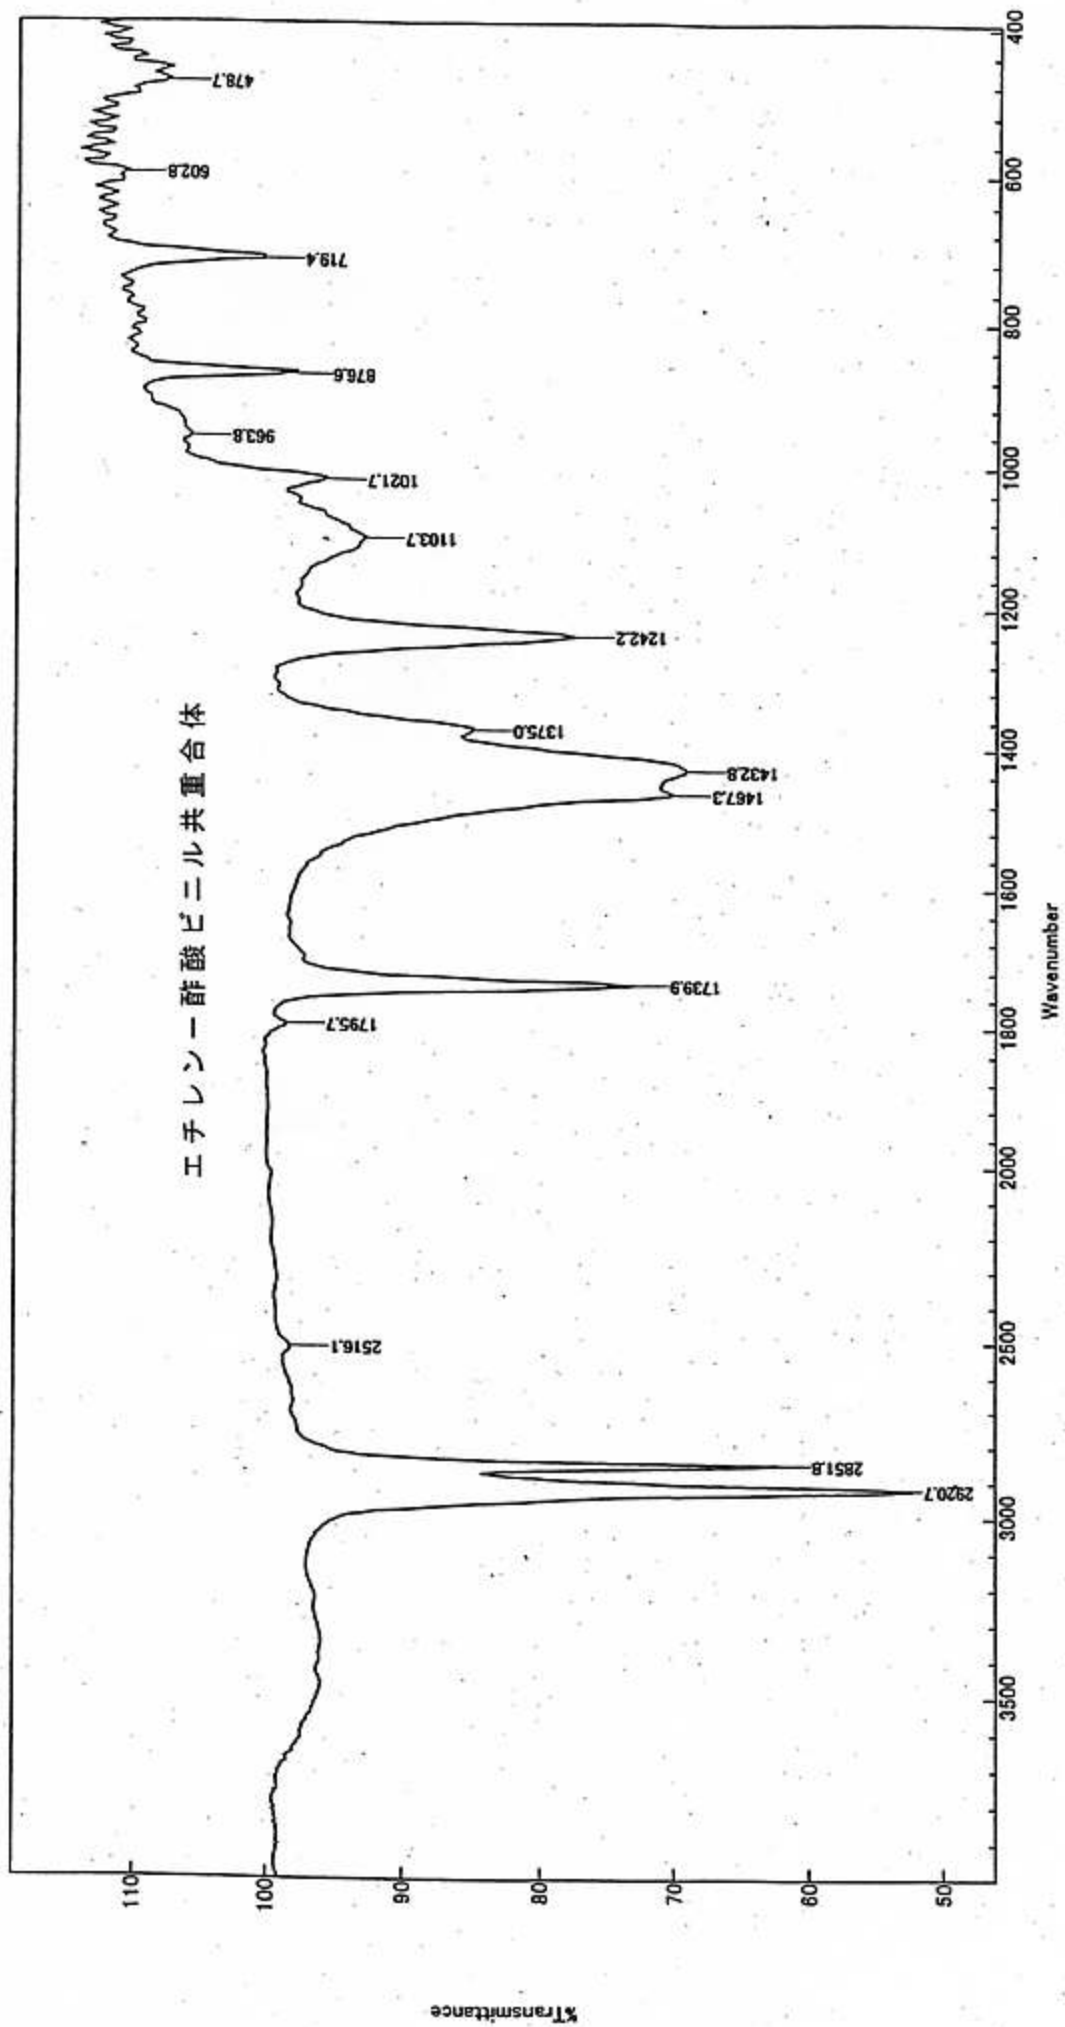
図 1 検体 No. 1

エステル系ポリウレタン及びエチレン - 酢酸ビニル共重合体の赤外分光スペクトルのチャート例を図1～図2に示した。
