# 登山中に突然壊れることがあります

## 登山靴・トレッキングブーツの事故防止テスト

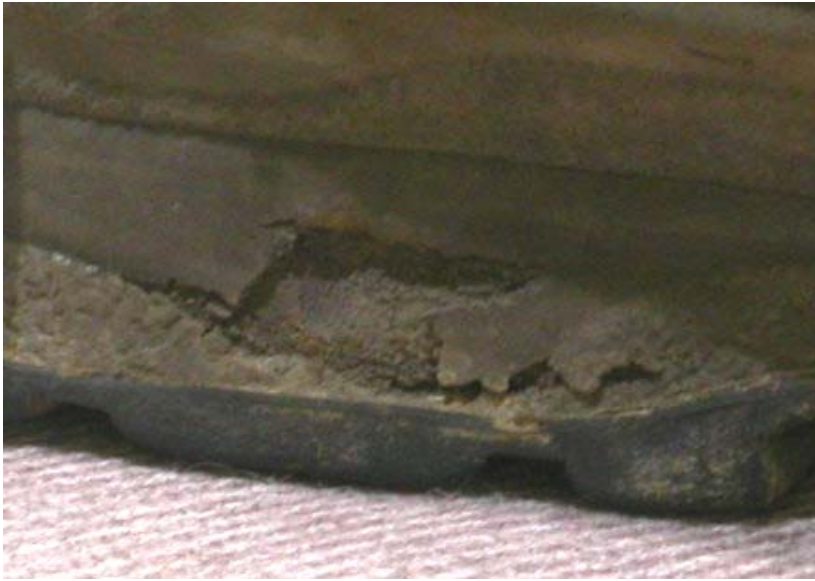
事故品 (No. 1 1)  
(ポリウレタン)

ミッドソール（写真参照）の材質は、エステル系ポリウレタン（以下「ポリウレタン」）とエチレン・酢酸ビニル共重合体（以下「E V A C」）であった。

せん断強さを測定したところ、ポリウレタン製品は、ミッドソールの中心よりも外側の方が弱かった。E V A C製品は、逆に中心よりも外側の方が強かった。

この結果、ポリウレタン製ミッドソールは、加水分解により破損したものと考えられる。

(1) ポリウレタン製のミッドソールは、一般的には製造後5年程度が寿命といわれていますが、高温で水分がある状態の下では劣化が速く進みます。登山に行く前には、靴底を繰り返し屈曲し、ひび割れ等の異常がないことを確認しましょう。登山靴等が濡れたときには、ストーブなど、火の近くで乾かすことはやめ、布や新聞紙で水分を取りましょう。また、家では陽の当たらない、風通しの良い場所で保管しましょう。

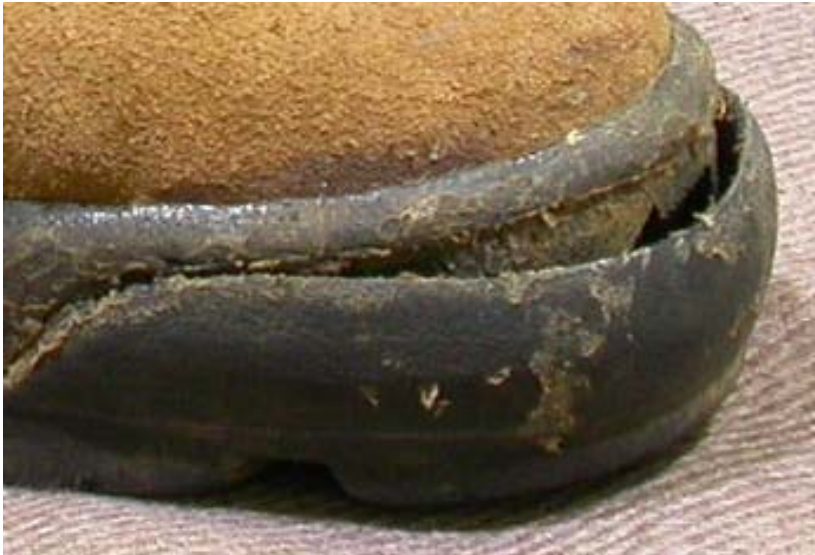
事故品 (No. 1 2)  
(エチレン-酢酸ビ  
ニル共重合体)

なお、E V A C製の事故原因は不明であるが、接着部分に何らかの不具合があったものと推定される。

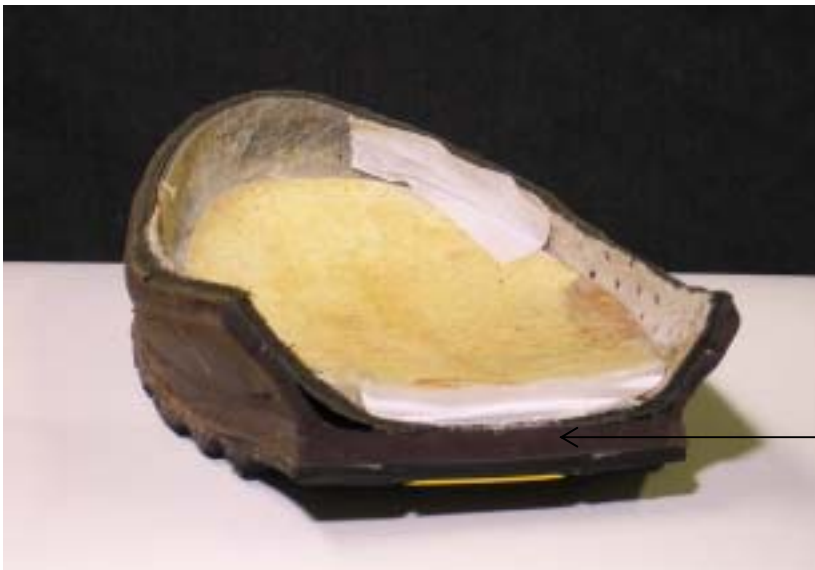
事故品 ( 1 1 )

← ミッドソール
