## 海外におけるエスカレーターの状況等

- 海外におけるエスカレーター関連の「事故発生件数」、「規格・基準」、「事故防止のための取組」等を取りまとめた<sup>1</sup>。調査対象国はアメリカ、イギリス、フランス、シンガポール、オーストラリアの5か国とした。
- エスカレーター事故の発生件数等に関する情報は、調査対象5か国のうち、ニューヨークとシンガポールで確認できた。ニューヨークでは、東京都と同様に高齢者の事故が多い傾向が見られた。
- 調査対象国において確認できたエスカレーターの主な規格、基準等は、欧州標準化委員会が発行した「EN115-1」をそのまま採用又は修正して採用したものが多かった。「国内法令」と「EN115-1 (EN 規格)」の主な規定内容を比較した結果は、下表のとおり。

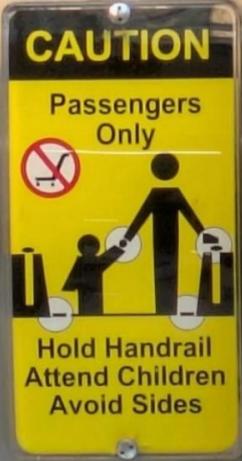
図1 アメリカのエスカレーターの乗降口付近に設置されていた注意標識<sup>18</sup>

アメリカのエスカレーターの乗降口付近には、下図の注意標識が設置されていた。この注意標識は、「ASME A17.1」で仕様が定められており、色や寸法等の規定があるほか、次の文言を含めるものとされている。

<p>ASME A17.1 で注意標識に含めることが定められている文言</p> <ul style="list-style-type: none"><li>・ 注意 (Caution)</li><li>・ 乗客専用 (Passengers Only)</li><li>・ 手すりにつかまる (Hold Handrail)</li><li>・ 子供に付き添う (Attend Children)</li><li>・ 側面を避ける (Avoid Sides)</li></ul>
---	---

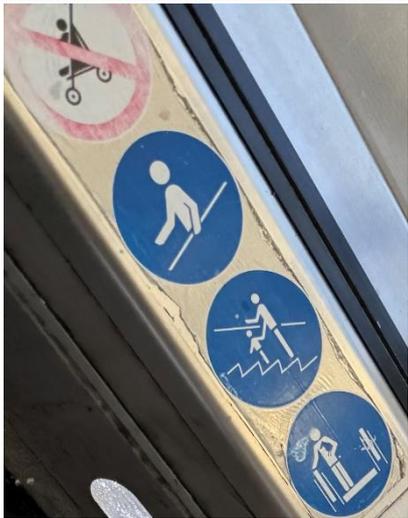
図2 フランスのエスカレーターの乗り口付近に設置されていた安全標識<sup>22</sup>

フランスのエスカレーターの乗り口付近には、下図の安全標識（ピクトグラム）が設置されていた。この安全標識は、「EN 115-1」に規定があるもので、次の禁止標識及び指示標識をエスカレーターの入口付近に設置することとされている。

EN115-1 で設置が規定されている安全標識
	〔禁止標識〕
	・ ベビーカーの乗り入れ禁止 (Push chairs not permitted)
	〔指示標識〕
	・ ハンドレールを持つこと (Use the handrail)
	・ 幼い子供の手をしっかり握ること (Small children shall be held firmly)
	・ 犬は抱えて運ぶこと (Dogs shall be carried)
