商品テスト
「折りたたみ電動アシスト自転車の安全性」

平成26年 3月

東京都生活文化局消費生活部生活安全課

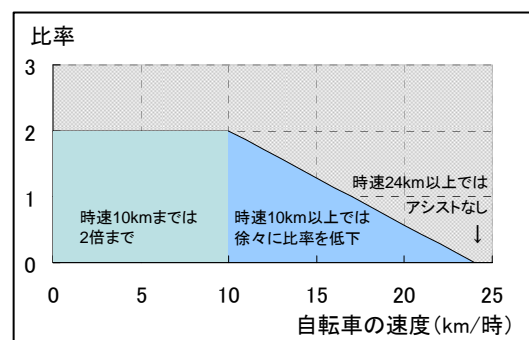
図1 電動アシスト自転車のアシスト比率上限

モーターがアシストしてよい力は、時速10km未満では人力に対してモーターの力は2倍まで、時速10kmから24kmまでは徐々にモーターの比率が下がり、時速24km以上では補助がなくなるように設計されている（図1）。

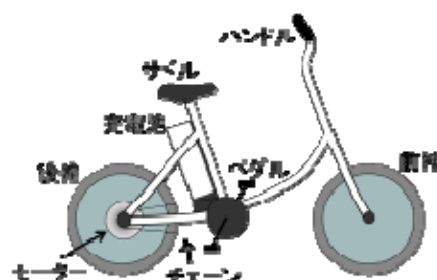
図2 一般的な電動アシスト自転車の構造

電動アシスト自転車は、通常の自転車に、充電電池と制御回路、車輪を動かすためのモーターが加わった形をしている（図2）。充電電池はサドルの下側に設置されることが多く、モーターは後輪または前輪の中心のハブにあるタイプ（ハブ

モーター)や、ペダルの近くにモーターがありチェーンに力を加えるタイプがある。
電動アシスト自転車の基準を満たすためには、これら以外に、利用者がペダルにかけている力や自転車の速度を計測するためのセンサーが必要となる。

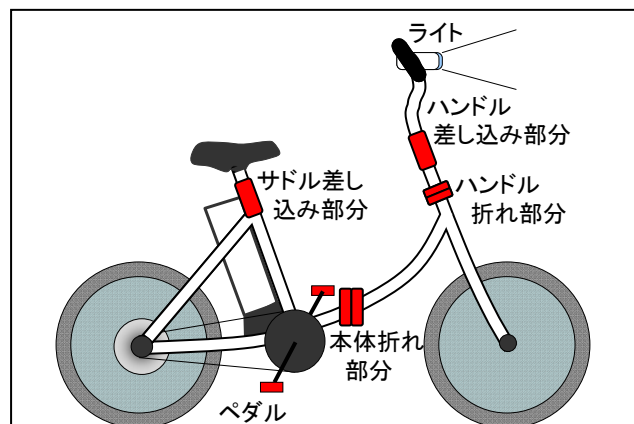
図3 一般的な折りたたみ自転車の組立て箇所

一般的な折りたたみ自転車で組立てを行う箇所を図3に示す。

本体の中心のフレーム部分には、本体折れ部分があり、折りたたむことで前後は半分の大きさになる。

ハンドルは根元で折れ曲がることで、小さく折りたためるようになっている。また、ハンドルは差し込み部分で外すことができ、より小さく折りたたんだり、ハンドルの高さ調整を行うことができる。ただし、ハンドルは外してもブレーキ等のワイヤーは接続されたままであるため、完全に分離はしない。

サドルは差し込み部分で外すことができ、より小さく折りたたんだり、サドルの高さ調整を行ったりすることができる。

ペダルは左右のペダルを取り付ける必要があり、右側及び左側のペダルはそれぞれ決まっていて、逆の組み合わせでは接続できない。一部機種には、ペダルが折りたたむ構造となっているものもある。取り付けにはスパナが必要となる。

ライトは本体に取り付けてあり、充電電池からの電源供給で点灯するものが多いが、一部機種ではライトも組立てが必要で、電源に乾電池を用いるものもある。

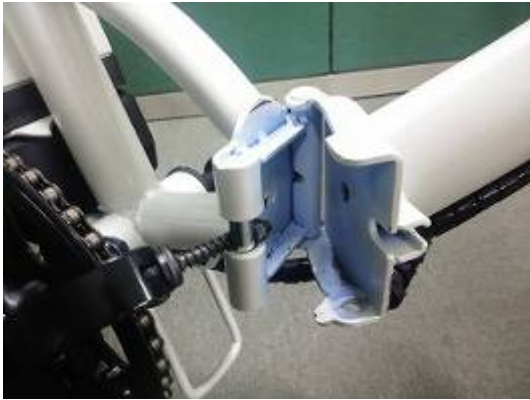
写真 6-1 本体折れ部分

本体重量が 30kg 程度（うち充電電池が 10kg 弱）あるため、組立てにかなりの力を要する。固定はロックレバーと蝶つがい部分のバネ式のロックの二重ロックとなっている（写真 6-1）。そのため、ロックレバーが外れても即座に本体が折れることはない。

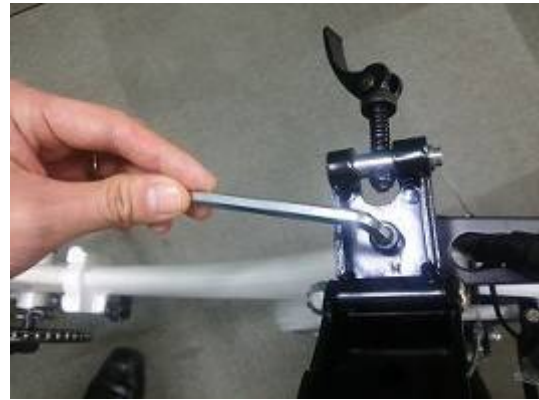
写真 6-2 ハンドル折れ部分の組立て

ハンドル折れ部分の組立ては付属の六角レンチで取り付ける箇所がある。取扱説明書には「ハンドルが緩い場合には、接続部分を六角レンチで、ハンドルとタイヤ方向に合わせて締めます」と記載されているが、実際には検体は本体と分離した状態で梱包されていたため、そもそもどこに差し込むのかわからず、組立てに時間を要した（写真 6-2）。六角レンチで本体と接続した後の固定は、ロックレバーと蝶つがい部分のバネ式のロックの二重ロックとなっている。そのため、ロックレバーが外れても即座にハンドルが折りたたまれることはない（写真 6-3）。

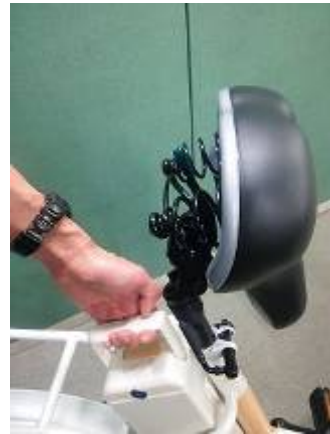
写真 6-4 サドル及び充電電池

サドルは本体パイプ部分に差し込んで、ネジ式のロックレバーで固定する方式で、組立てに困難な点は特になかった。サドルには電池の抜き差し関係で、サドルの座る部分が前に倒れる機構がある。サドルの下部にレバーがあり、それを押すとフックがはずれ座る部分を前に倒すことができる（写真 6-4）。

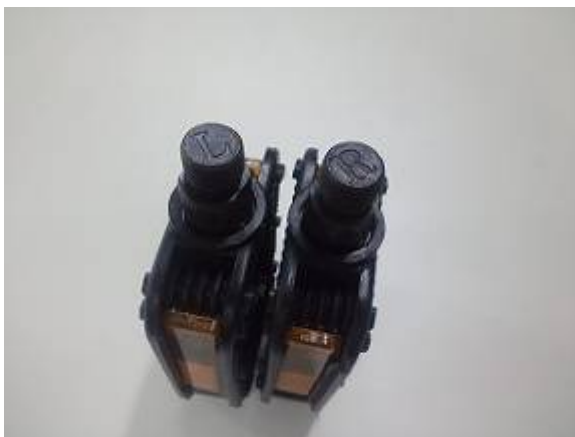
写真 6-5 ペダル

ペダルの取り付けには付属のスパナが必要であった。ペダルの根元部分に「R」と「L」の表示があり、それぞれ右・左の取り付け部分にあわせ、手で軽くねじ込んだ後、スパナで締める。「R」と「L」の表示はあまり目立たないため、気をつけないと逆に取り付けることになるが、その場合はねじ込むことができず組立てられない（写真 6-5）。

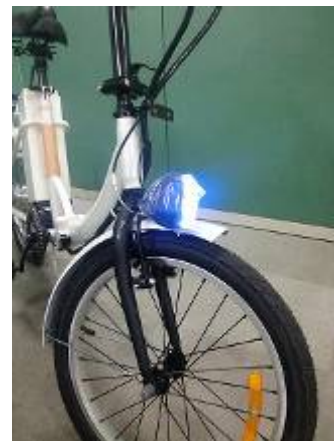
写真 6-6 ライト

ライトは本体に付属していて、特に組立てには必要ない（写真 6-6）。

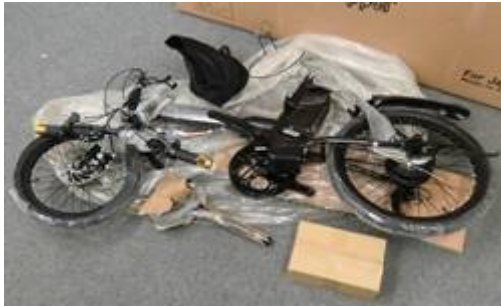
写真 7-1 納品の状態

納品された時点で、本体の折りたたみ部分は既に組立てられた状態であったため（写真 7-1）、確認のために折りたたみ作業を行った。固定はロックレバーと蝶つがい部分のバネ式のロックの二重ロックとなっている（写真 7-2）。そのため、ロックレバーが外れても即座に本体が折れることはない。

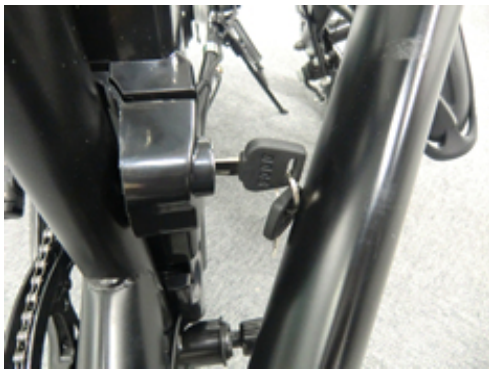
写真 7-3 本体に鍵がぶつかる

電池の取り外しのための鍵があるが、鍵をさしたまま本体を折りたたむと、本体が鍵にぶつかり鍵が破損する可能性があった（写真 7-3）。

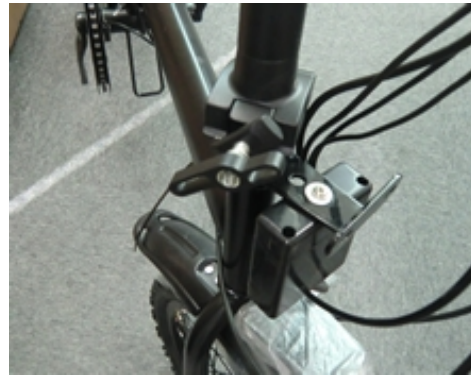
写真 7-4 ハンドル部分の二重ロック

固定は、ロックレバーとレバーの根元のくさび構造による二重ロックとなっている。そのため、ロックレバーが完全に締めた状態から2回転半～3回転ほど緩まないとハンドルは倒れない構造になっている（写真 7-4）。その前にハンドルがカタカタと遊びを生じていることに気がつくため、突然ハンドルが折りたたまれる心配は少ない。

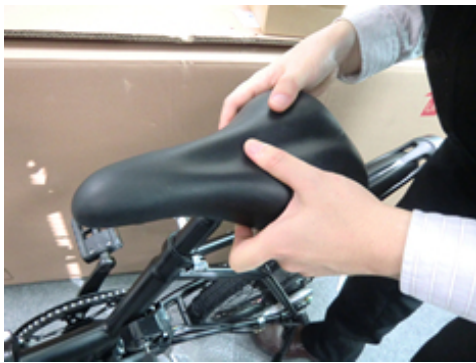
写真 7-5 サドルの取り付け

サドルは本体パイプ部分に差し込んで、ネジ式のロックレバーで固定する方式で、組立てに困難な点は特になかった（写真 7-5）。

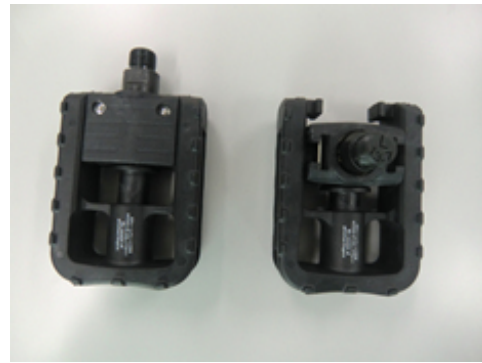
写真 7-6 ペダルの取り付け

ペダルの取り付けには付属のスパナが必要であった。ペダルの根元部分に「R」と「L」の表示があり、それぞれ右・左の取り付け部分にあわせ、手で軽くねじ込んだ後、スパナで締める。「R」と「L」の表示はあまり目立たないため、気をつけないと逆に取り付けることになるが、その場合はねじ込むことができず組立てられない。

ペダルは折りたたむことで、小さく収納することができる構造となっている（写真 7-6）。

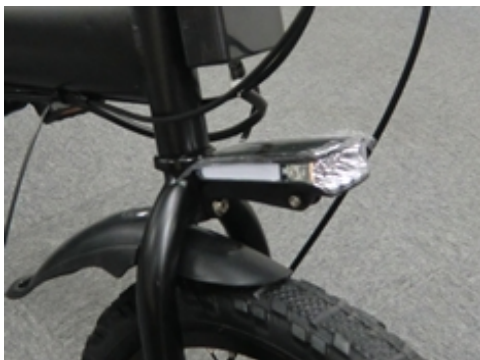
写真 7-7 ライト

ライトは本体に付属していて、特に組立ては必要ない（写真 7-7）。

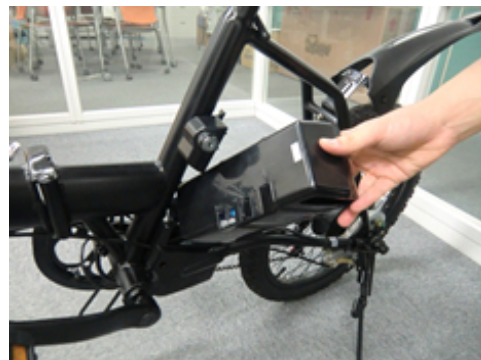
写真 7-8 充電電池の取付部分

充電電池はサドルの下に設置され、鍵を外すと横に取り外しができるようになっている。充電電池を固定する鍵のある部分では、電池の着脱をするたびに部品がゆがむため、繰り返し使用に当たっては強度に少し不安を感じた（写真 7-8）。

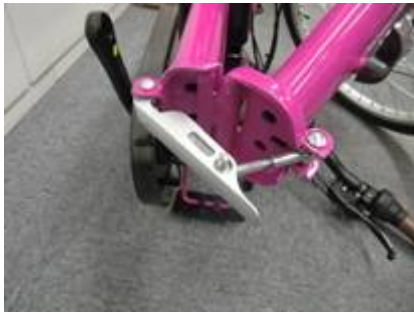
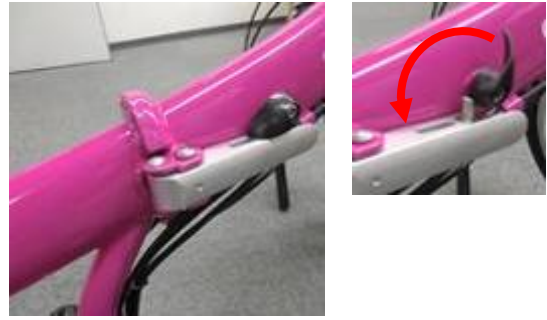
本検体の折りたたみ機構は、ロックレバーが接合部分から外れない形状となっていた。固定はロックレバーとロックレバーを固定し外れにくくするためのカバーの二重ロックとなっている（写真 8-1,2）。

写真 8-1 本体折れ部分
ロックレバーが本体とつながっている。

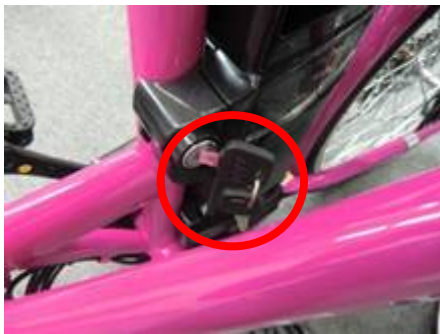
写真 8-3 鍵に本体がぶつかり曲がった

電池の取り外しのための鍵があるが、鍵をさしたまま本体を折りたたんだ際に、本体が鍵にぶつかり鍵が曲がってしまった（写真 8-3）。

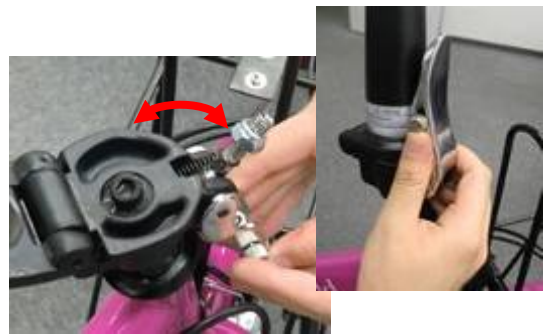
写真 8-4 ハンドル部分の3重ロック

ハンドル折れ部分はロックレバーで固定するが、ロックレバーの構造はバネによってハンドル基部方向にロックレバーのボルト部分が常に引き寄せられるようになり、外れにくくなっていた。更にロック後には内部でボルト部分にピンが差し込まれる構造になっていて、側面のボタンを押し上げながらでないとロックレバーを動かさない構造となっている。ロックレバー本体、バネにより外れにくいボルト部分、ピンによるロック構造の三重ロック構造となっていて、突然ハンドルが折りたたまれる心配は少ない（写真 8-4）。

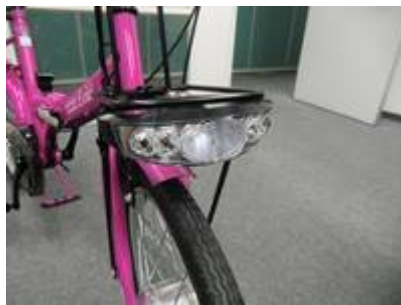
写真 8-5 ライト

ライトは本体に付属していて、特に組立ては必要ない（写真 8-5）。

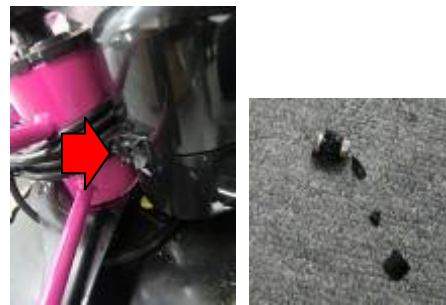
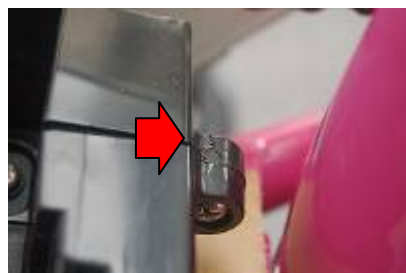
充電機をセットする台座は筐体がプラスチックでできていて、2つのパーツで左右から本体フレームを挟み、ねじ止めしてある。組立て時に、箱から出した時点で、下部分のねじ止め周辺部分が破損し、また後ろ側のねじ止めもヒビが入っていた（写真 8-6,7）。（後ろ側もその後、破損してしまった）プラスチック素材について詳しい分析を行ったわけではないため、断定は困難であるが、破損した周辺に細かくヒビが入っていた状況からすると、プラスチックの劣化がかなり進行していたと推測される。

写真 8-6 納品時の破損箇所：下部

写真 8-7 納品時の亀裂箇所：後部
(その後破損)

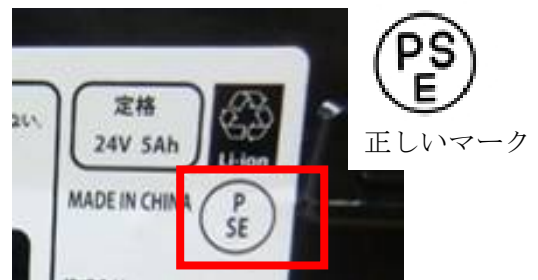
写真 8-8 デザインの異なるマーク

また、充電機には電気用品安全法の丸型の「PSE」マークがあるが、アルファベットの配列が間違っていた（写真 8-8）。さらに PSE マークをつける必要のあるリチウムイオン電池は体積当たりの電気容量など条件があるが、この充電機は PSE マークの添付がそもそも不必要なものである可能性が高い。

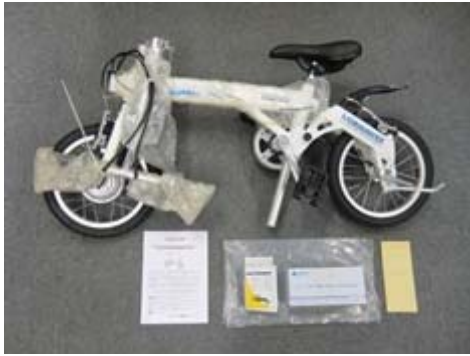
写真 9-1 納品の状態

本検体は本体での折りたたみ構造はないモデルであった（写真 9-1）。

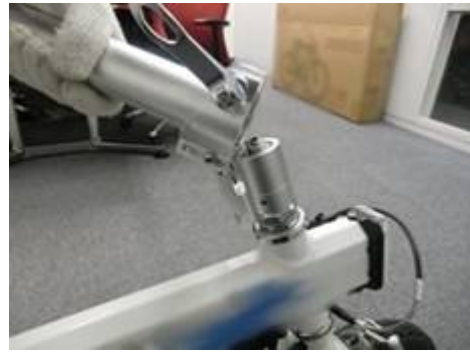
写真 9-2 ハンドル折れ部分

ハンドル折れ部分はロックレバーで固定するが、ロックレバーのほかにパイプ部分がスライドする箇所があり、二重ロック構造となっている。そのため、突然ハンドルが折りたたまれる心配は少ない（写真 9-2）。

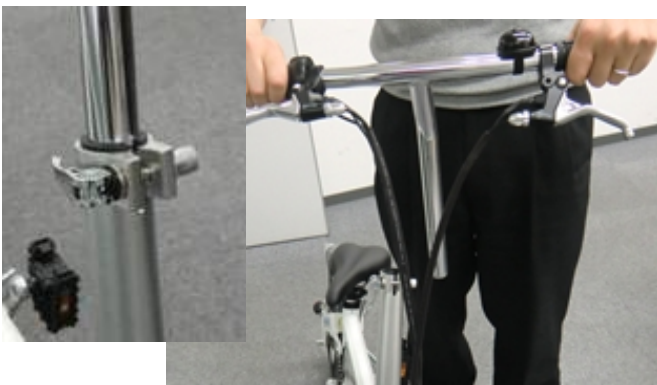
写真 9-3 ハンドル差し込み部分

ハンドル差し込み部分は固定レバーを締めて固定するが、組立てに特に難しい点はなかった。ただ、ハンドルを相当な力を加えて締め付けないと、完全に固定できなかった（写真 9-3）。

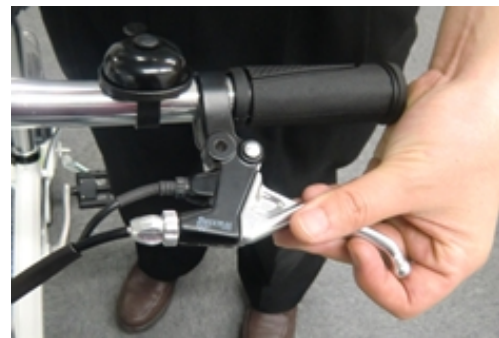
写真 9-4 緩いブレーキレバー

また、ハンドルにセットされているブレーキのレバーは、触れるだけで回転してしまうほど非常に緩く、使用時にはドライバーでの増し締めが必要であった（写真 9-4）。

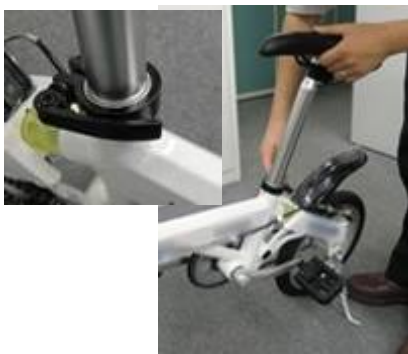
写真 9-5 サドルの取り付け

サドルは納品時に本体パイプ部分に差し込んであり、高さ調整のみで組立てが完了した。ネジ式のロックレバーで固定する方式で、組立てに困難な点は特になかったが、サドルを相当な力を加えて締め付けないと、完全に固定できなかった（写真 9-5）。

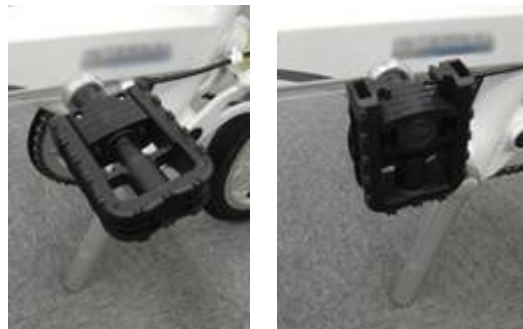
写真 9-6 ペダルの折りたたみ

ペダルは初めから取り付けてあり、折りたたまれていた部分を広げることで組立ては完了した（写真 9-6）。

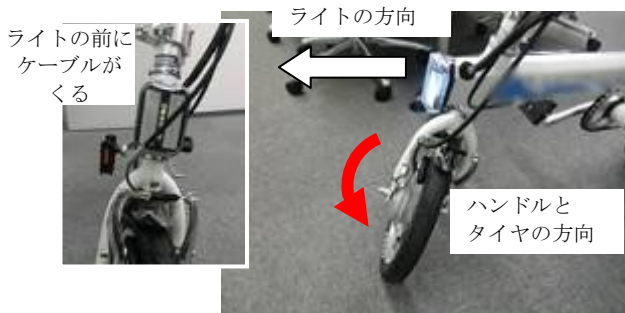
写真 9-7 本体に固定されたライト

ライトは本体に付属していて、特に組立てには必要ない。ただ、実際の使用に当たっては、ハンドルをまっすぐにするとブレーキワイヤーがライトの正面に来てしまう配置になっていた。また通常、ライトはタイヤやハンドルに設置されるため、方向転換をするとライトの向きも連動するが、本検体はライトが本体フレームの先端にあるため、曲がり角で曲がるためにハンドルを傾けてもライトの光は本体フレームの向いている方向を照らし続ける構造となっている（写真 9-7）。

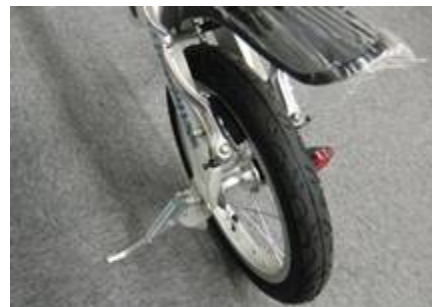
写真 9-8 小さめのスタンド

後輪にスタンドが付属しているが、車体に対し小さく、組立て調査を行う際にも頻繁に転倒するなど、安定性に不安を感じた（写真 9-8）。

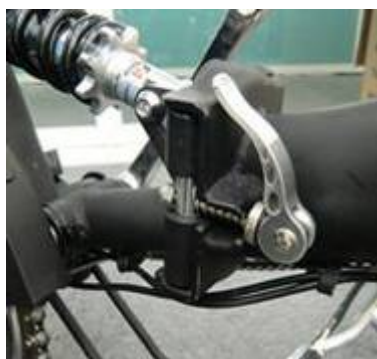
写真 10-1 本体折れ部分

本体重量が30kg程度（うち充電電池が9kg弱）あるため、組立てにかなりの力を要する。固定はロックレバーと蝶つがい部分のバネ式のロックの二重ロックとなっている（写真10-1）。そのため、ロックレバーが外れても即座に本体が折れることはない。

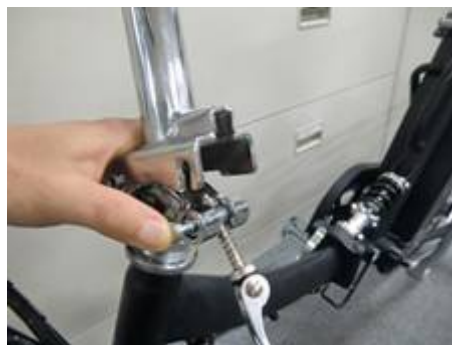
写真 10-2 ハンドル折れ部分

ハンドル折れ部分の組立ては、付属の六角レンチで取り付ける箇所がある。取扱説明書には、写真により説明されていて比較的わかりやすく組立てができた。六角レンチで本体と接続した後の固定は、ロックレバーと蝶つがい部分のバネ式のロックの二重ロックとなっている（写真10-2）。そのため、ロックレバーが外れても即座にハンドルが折りたたまれることはない。

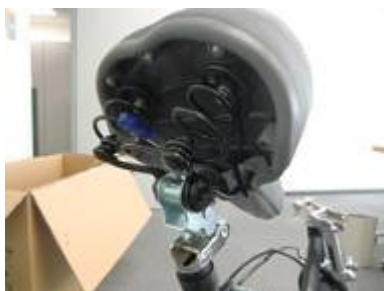
写真 10-3 サドルを前に倒した状態

サドルは本体パイプ部分に差し込んで、ネジ式のロックレバーで固定する方式で、組立てに困難な点は特になかった。サドルには電池の抜き差し関係で、サドルの座る部分が前に倒れる機構がある。サドルの下部にレバーがあり、それを押すとフックがはずれ座る部分を前に倒せることができる（写真10-3）。

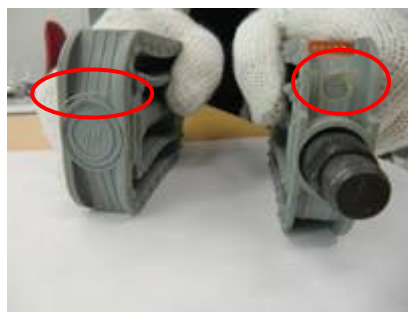
写真 10-4 ペダルの成型の甘い箇所

ペダルの足をかける部分はプラスチック製であるが、ひげ状のはみ出しがあったり一部バリが大きかったりなど成型の甘い箇所が見られた（写真10-4）。

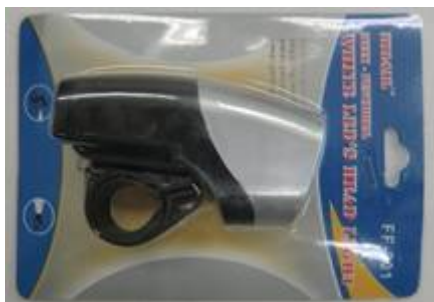
写真 10-5 添付されていたライト

ライトは本体に組み込まれていないため、ハンドルへの取り付けが必要となる。ライトは既製品が添付されているが、パッケージの表示が英語のみの記載で、電池のはめ込み方などがわかりづらかった（写真10-5）。また、組立てにプラスチックが必要であるが、同梱されていなかった。

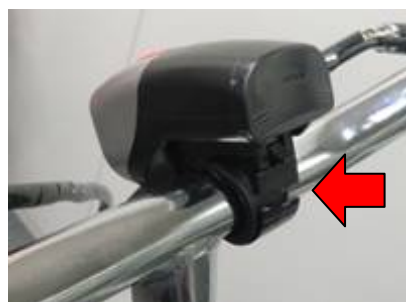
写真 10-6 ライトの破損箇所

なお、本検体のライトは取り付け数日後、ハンドルに取り付ける輪状のプラスチック部分が破損していて、プラスチックの強度に問題があった可能性が高い（写真10-6）。

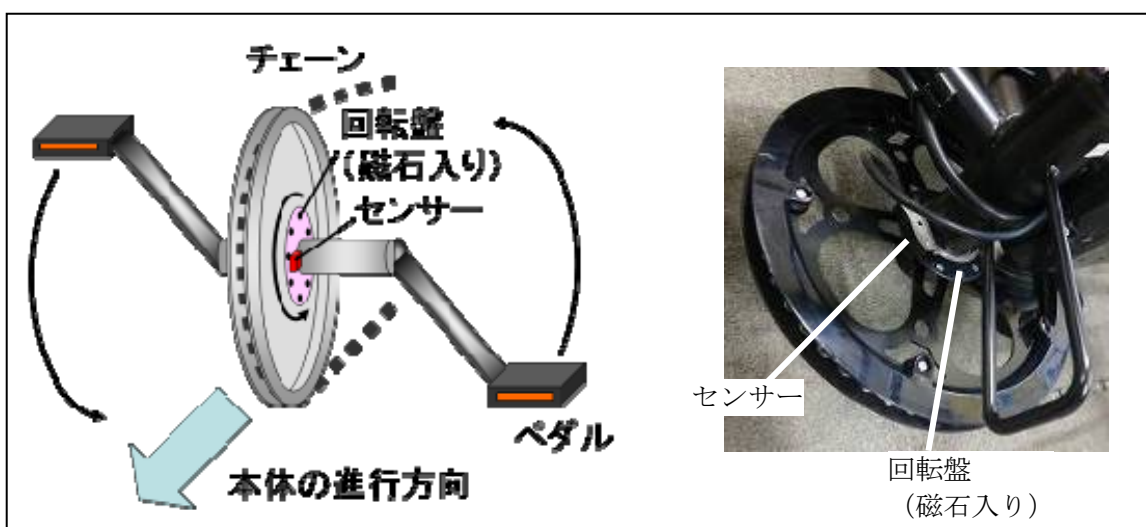
図4 回転計のイメージ図

回転計：ペダルの根元に回転盤があり、磁石が埋め込まれている。ペダルを漕ぎ、回転盤と共に磁石が回転すると、センサーが磁石の通過を検出し、回転の有無を判断する（図4）。

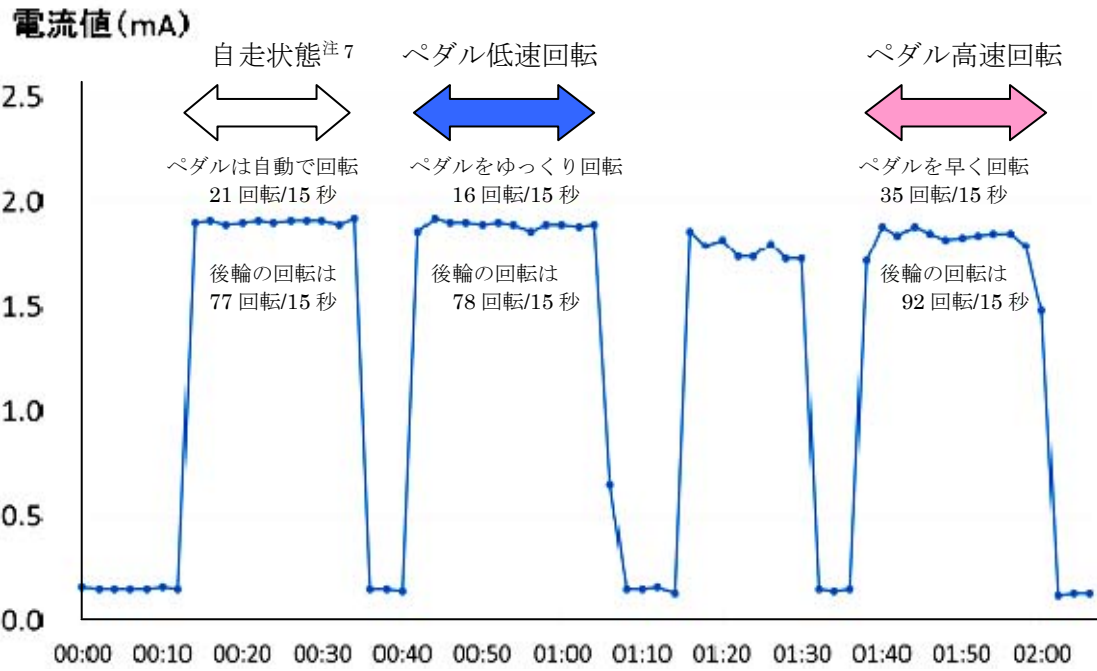
図5 検体1の電流値及び回転数調査

注7 「自走状態」とは、アシストが入った状態でペダルを漕ぐのをやめても、ペダル及びモーターが回り続けている状態。人など外部からの力がない状態で、モーターが回り続けている。

電流値の確認（検体1,2,5）では、ペダルの回転数を変化（毎秒約1回転→毎秒約2回転）させても電流値に大きな変化はなかった。また、検体1ではペダルを早く回すと後輪の回転数が上がっている（78回/15秒→92回/15秒）が、それ以外の検体2,4,5ではペダルの回転数は動輪の回転数（モーターの回転数）に影響を与えていない結果となった。これらのことから、回転計はペダルが回転しているかをチェックしているのみで、ペダルの回転数が多いか少ないかはモーターの出力に影響を及ぼしていない。いずれの検体もペダルがゆっくりでも回転していれば、モーターにスイッチが入り、一定出力で回り続ける機構となっていた。本来の「電動アシスト自転車」の基準では「人力に対してモーターの力は2倍まで（時速10km未満）」というように、人の力に対して出力を変化させる必要があるが、検体1,2,4,5ではそのような機構は確認できなかった。

また、検体1は一旦モーターが回り続けると、ペダルを漕ぐのを止めてもチェーンを介してペダルが回り始め、それにより回転計が回転を確認、モーターが回り続けるという状態が確認できた。この状態では外部から人力がかかっていないにもかかわらず、モーターのスイッチが入るという「自走状態」になっていた。

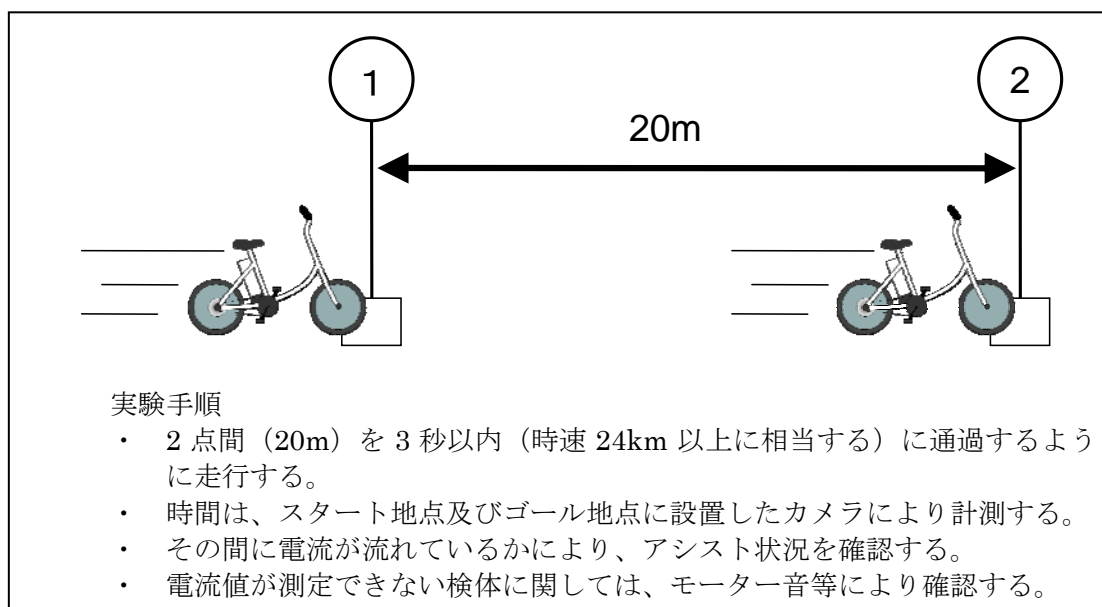
図 8 実走行実験のイメージ

各検体について、電流値を確認しながら走行し、時速 24km 以上でのアシストモーターの状態について確認を行った。

結果は、検体 1,2,4,5 で、時速 24km 以上で走行中にアシストモーターが切れずに作動しているのを確認した。本来の「電動アシスト自転車」の基準では時速 24km 以上ではアシストしてはいけないことになっているが、これらの検体はいずれも適切なアシスト制御ができていなかった。

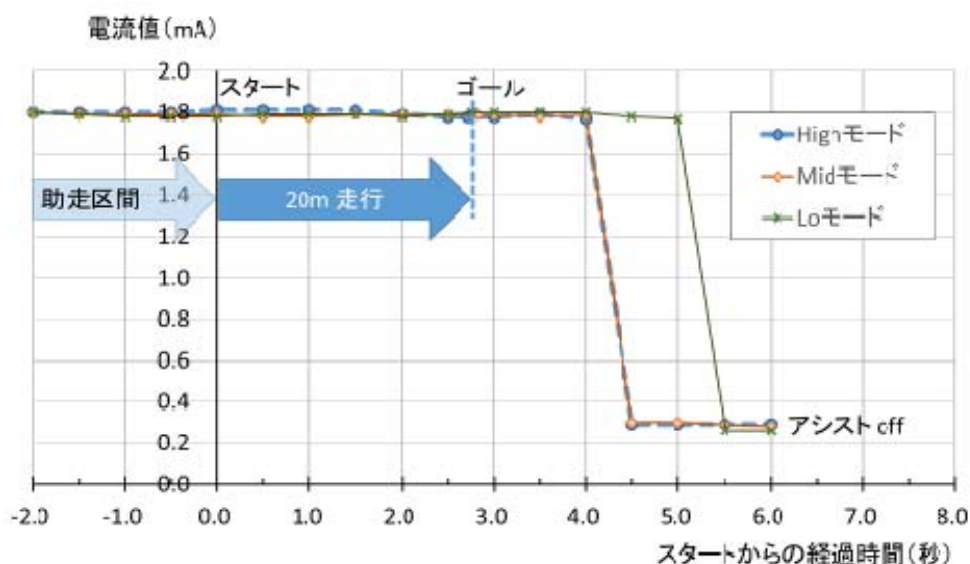
図 9 検体 2 におけるモードの違いと電流値の関係について

また、検体 2 はアシストモードの変更が可能であることから、モードを Low, Mid, High のそれぞれに変化させながら走行し、走行中に充電電池から自転車本体に流れている電流値を測定した。

各モードの結果をグラフにし、スタート時刻を揃えたところ、電流値はほぼ同じ数値で推移しており、モードによる違いが見られなかった (図)。これらは Low, Mid, High と 3 モード設定しているが、実際にはモーターの出力が一定であり、走行には何ら影響を与えていないことを示唆している。

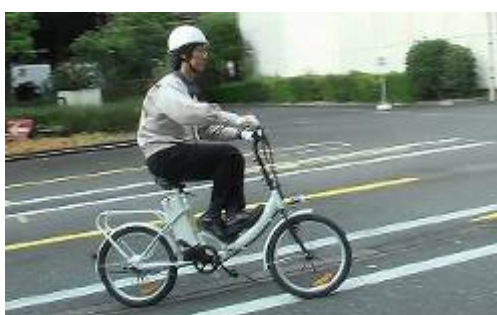
写真 11-1 検体 1 自走状態

更に、実走行試験を進めていく中で、検体 1 及び 5 はモーターが作動して走行している最中に足をペダルから離すと、ペダルが回り続け、モーターも回り続けるという状態が確認できた。この状態では一切漕いでいないにもかかわらず、自転車は走り続けた (写真 11-1,2)。

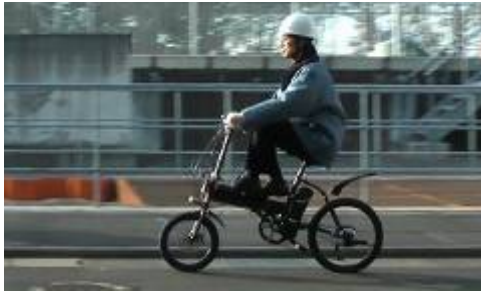
写真 12-1 検体 2 自走状態

また、検体 2 ではアシストモードを全灯状態 (Low~High ボタンの全てが光る) にして右手ハンドル部をひねることで、ペダルに足を乗せたまま一切漕がなくてもモーターが回り続けるいわゆる「フル電動」状態となることが確認された。これらについての説明は取扱説明書等には記載されていなかった (写真 12-1,2)。
